Avaliação das condições de acessibilidade de praças públicas do município de Curvelo – MG

Centro Federal de Educação Tecnológica de Minas Gerais - CEFET – MG

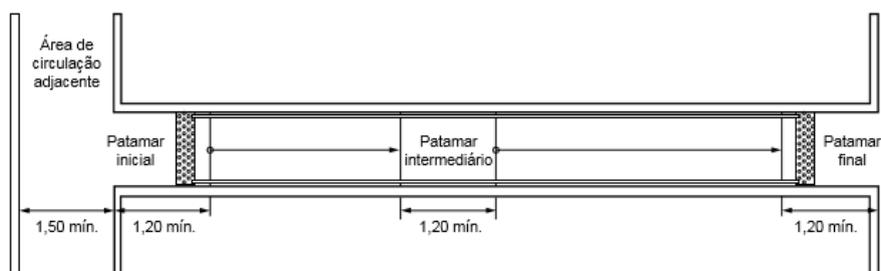
FIGURA 1. Patamares das rampas – Vista superior

Os pisos das rotas acessíveis devem ter superfície regular, firme, estável e antiderrapante sob qualquer condição, que não provoque trepidação em dispositivos com rodas (cadeiras de rodas ou carrinhos de bebê). Inclinações superiores a 5% são consideradas rampas, sendo previstos espaços de descanso, com existência de bancos, bem como bom dimensionamento para permitir manobras com cadeiras de rodas. A FIG.1 mostra como deve ser projetada uma rampa com espaços para descanso, ou seja, patamares.

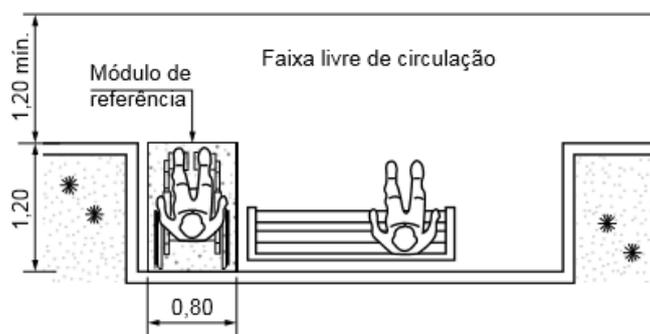
FIGURA 2. Área reservada para cadeirante - Vista superior

As praças ou passeios amplos com canteiros devem ter em seu perímetro balizadores para sinalizar e prevenir acidentes para as pessoas com deficiência visual. Ao longo das rotas acessíveis, juntamente com os bancos tradicionais (assentos fixos), devem ser previstos espaços reservados para pessoas em cadeira de rodas, os quais devem possuir as dimensões mínimas de um Módulo de Referência (80x120 cm). A FIG. 2 mostra um exemplo de uma área reservada para cadeirantes ao lado de um banco.

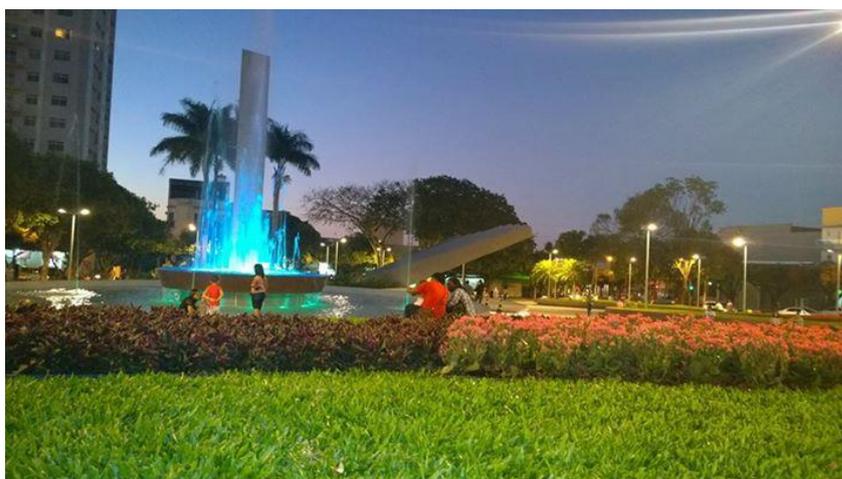
FIGURA 3. Praça Benedito Valadares após a revitalização

A revitalização contemplou a instalação de pisos táteis e faixas de pedestres elevadas ligando a praça aos quarteirões do entorno. Entretanto os pisos estão presentes apenas no entorno da praça sem possibilitar a locomoção de forma segura no espaço interno da

mesma. Não há sinalização dos obstáculos existentes tais como árvores, lixeiras, bancos e placas de sinalizações de trânsito. As faixas elevadas de pedestre estão localizadas em apenas dois pontos de esquina da praça, embora o projeto tenha feito a previsão de execução das mesmas em todos os cantos, duas ainda não foram executadas.

O piso em pedras portuguesas na cor branca, não é adequado em relação à acessibilidade, pois se torna escorregadio quando molhado e é instável para o trânsito de pessoas com deficiência motora ou visual. Observa-se ainda a inexistência de rotas acessíveis existindo apenas as faixas de pedestres elevadas.

Além disso, próximo à fonte, há um acesso ao subterrâneo, no qual estão instalados os controles da mesma. A tampa que fecha o acesso possui frestas largas, que não cumprem as recomendações da NBR.
