Proposta de aumento de disponibilidade de um processo produtivo em uma empresa do segmento moveleiro no estado de Minas Gerais

Este artigo é um estudo de caso em uma indústria de médio porte do segmento moveleiro no estado de Minas Gerais, onde foi identificada uma baixa disponibilidade no processo de produção de painéis e portas para divisória naval. Este estudo objetivou propor um plano de ação para aumentar a disponibilidade do processo atacando as paradas de produção com maior relevância. Através de um relatório de paradas criado pelos autores se fez possível a listagem de todas as paradas no período estudado para que fossem analisadas através de um Diagrama de Pareto ordenadas de forma decrescente. Para a identificação das causas das paradas mais relevantes que ocasionam a baixa disponibilidade, foram utilizados o Brainstorm e o Diagrama de Ishikawa. Para se propor um plano de ação para as causas identificadas recorreu-se à ferramenta 5W1H.

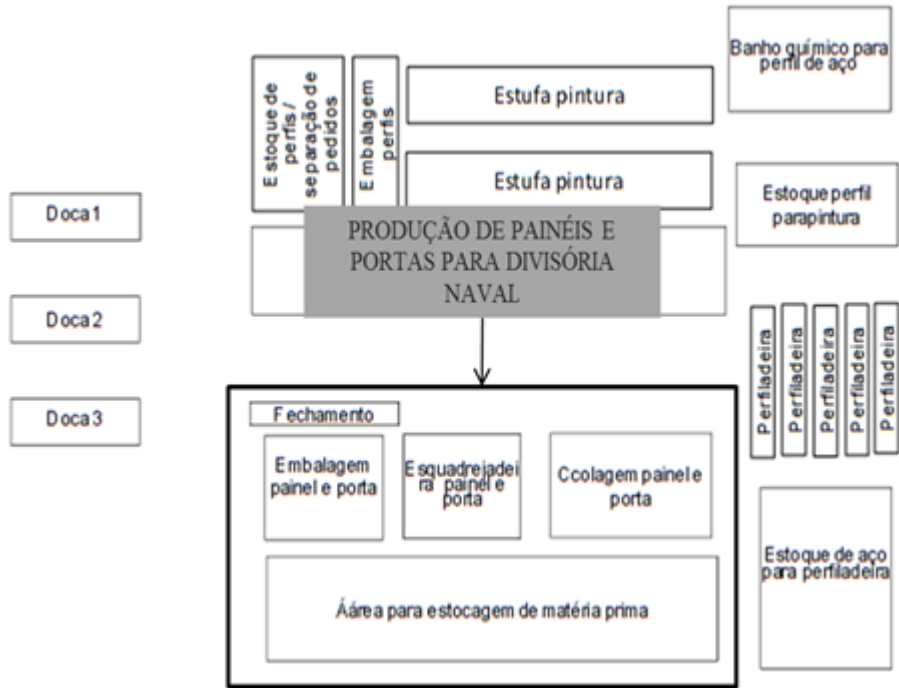
Figura 1. Lay out galpão

A pesquisa iniciou-se com o mapeamento do processo através de um Fluxograma conforme figura 2, isto permitiu identificar a sequência de operações, como elas se inter-relacionam no *lay out* identificado como do tipo celular, conforme pode ser visto na figura 1 abaixo.

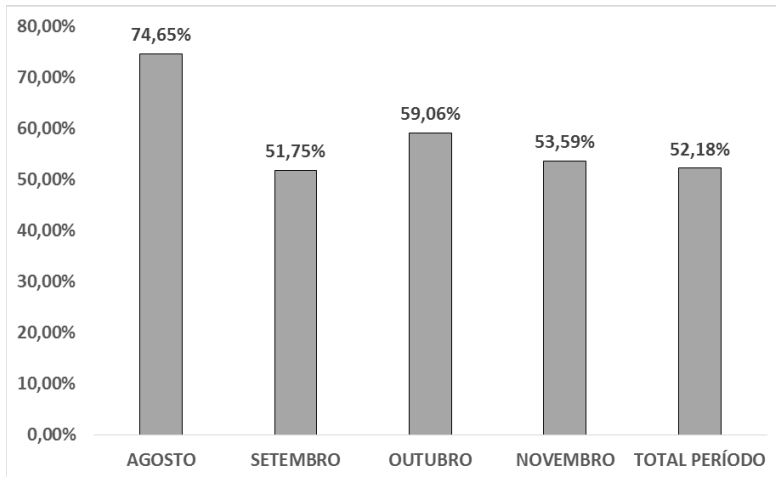
Figura 3. Histograma disponibilidade

Após o mapeamento foram medidos o MTBF e o MTTR do processo para viabilizar o calculo da sua disponibilidade no período estudado, onde se encontrou que o processo sob estudo tem 52,18% de disponibilidade conforme figura 3 abaixo.

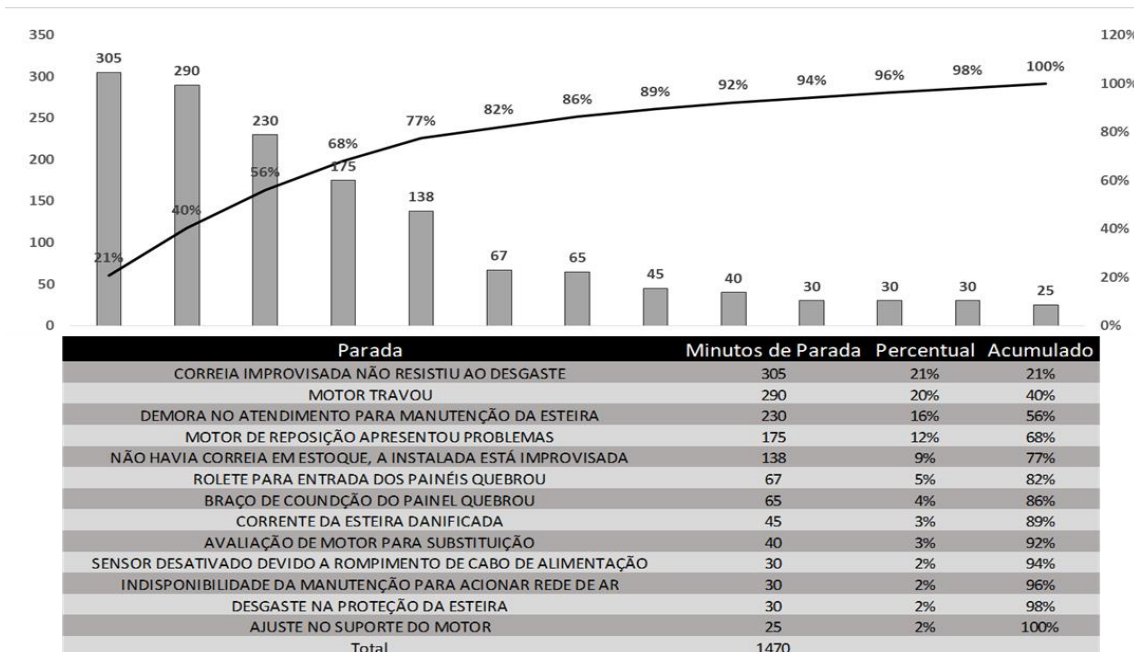
Figura 4. Diagrama de Pareto das paradas de produção

Posteriormente para a identificar os problemas que mais afetam a disponibilidade do processo, foi aplicado o Diagrama de Pareto conforme figura 4.

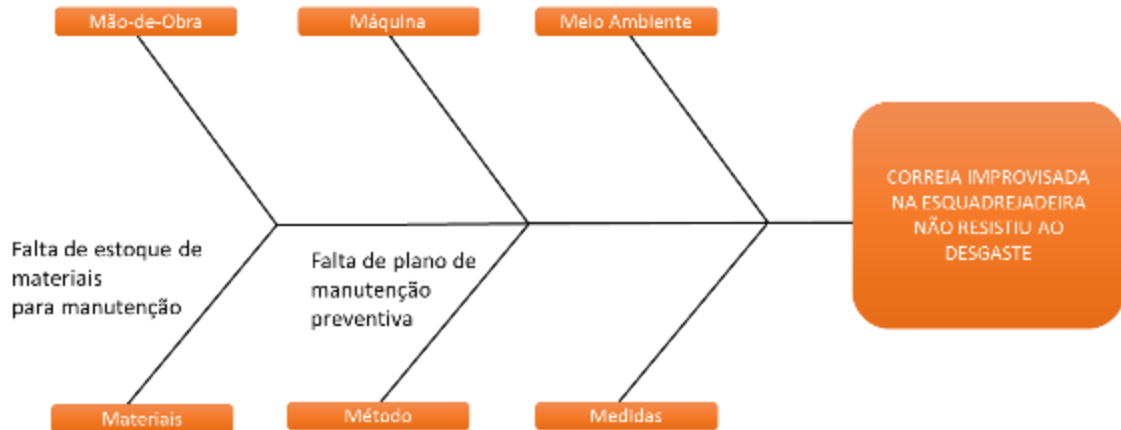
Figura 6. Diagrama de Causa e Efeito para coreia improvisada

Com todas as informações levantadas através do Brainstorm foram aplicados Diagramas de Ishikawa no modelo 6M relacionando as informações identificadas através do Brainstorm com cada uma das seis principais paradas encontradas no Diagrama de Pareto para a identificação das causas da perda de disponibilidade (Imagem 6 à 11).

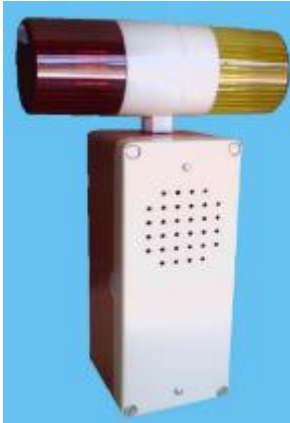
Figura 14. Andon com alarme sonoro e visual

Foi também proposto a instalação de um alarme visual e sonoro a ser instalado nos subprocessos Montagem e Esquadrejadeira para sinalizar e alertar paradas do equipamento. Esta prática facilitará a comunicação com a manutenção e diminuirá o MTTR já que reduzirá o tempo de espera do equipamento por manutenção. O modelo de alarme visual e sonoro proposto se encontra na figura 14.
