**Proposta de recuperação de uma voçoroca por Bioengenharia
do Solo na Fazenda Experimental Agro-ecológica
Izabela Hendrix, Sabará, MG**

***A recovery in motion gully soil bioengineering experimental
farm in Agro - ecological Izabela Hendrix, Sabará – MG***

Centro Universitário Metodista Izabela Hendrix

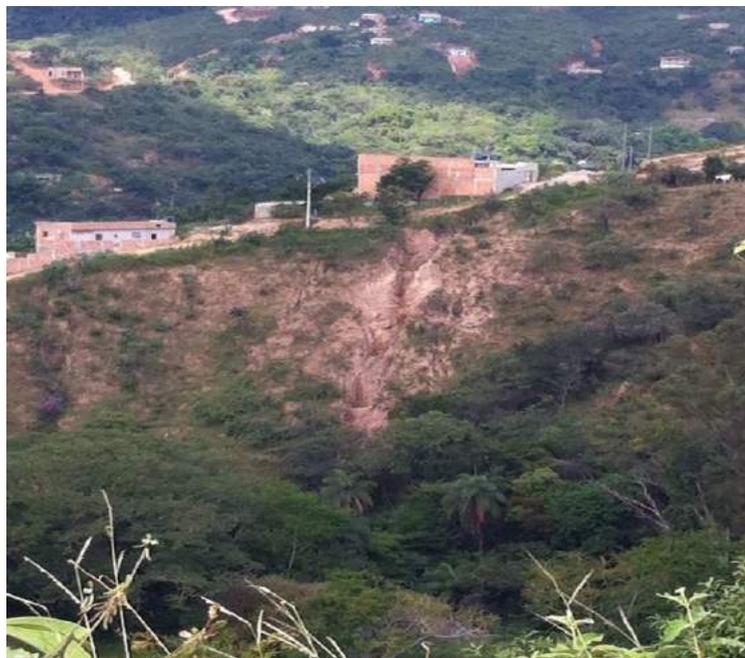
FIGURA 1: Voçoroca a ser recuperada, localizada na Unidade “fazendinha” – Instituto Metodista Izabela Hendrix, por Neila Muniz.

Na área do presente estudo existem quatro grandes voçorocas sendo que maior delas será alvo principal das observações deste trabalho. Em uma primeira análise, pode-se constatar a enorme profundidade da erosão, acima de seis metros em alguns pontos de acordo com o diagnóstico da situação que nos foi repassado. A FEAEIH ocupa aproximadamente 30 hectares, sendo possível observar dois biomas distintos em seus domínios: Mata Atlântica e Cerrado, além de nascentes de água. A voçoroca de maior extensão se encontra em um local de difícil acesso, próxima a residências e a população tem notado uma rápida evolução da mesma. Se este processo erosivo não for estacionado, poderá causar desabamento de terra pondo em risco a população do seu entorno.

A voçoroca está em estágio bem avançado de degradação, o solo já está exposto, não possui mais vegetação, e está pouco permeável e vulnerável a mais enxurradas que carregam cada vez mais partes. A existência de erosões com aspectos antigos mostra que a voçoroca é periódica e tende a avançar por estes mesmos percursos, sendo necessária a recuperação da área degradada o mais rápido possível até porque a mesma oferece riscos aos moradores ao entorno, haja vista, que o propósito deste trabalho é a recuperação de uma considerável área degradada tanto pela ação natural como pela incitação antrópica.

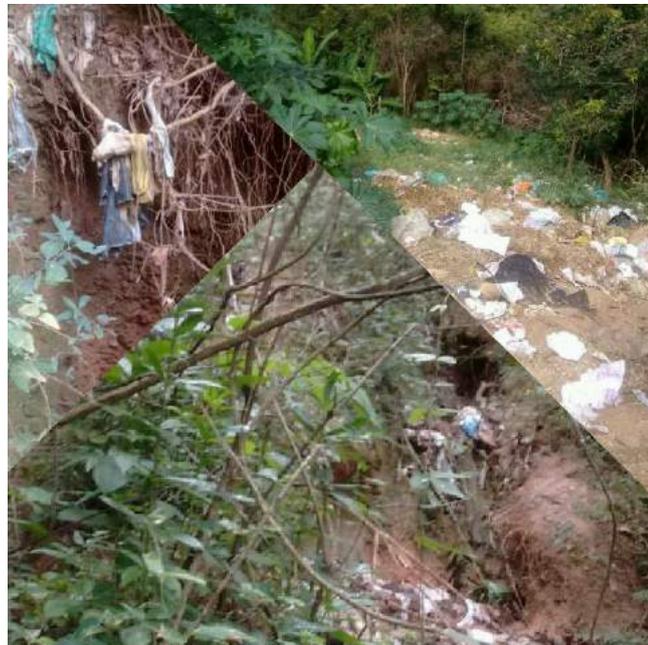
FIGURA 2: Descarte de resíduos sólidos.

colaboração destes para minimizar o descarte indevido e incorreto neste ambiente. A população local tem grande responsabilidade no tocante aos impactos, haja vista, o grande risco de contaminação e transmissão de doenças referente ao descarte de lixo e outro materiais no solo sem cobertura vegetal causando acúmulo de material insalubre dentro da “Fazendinha”.
